ESTUDO DA DURABILIDADE DE CAIXILHARIAS

INÊS ALEXANDRA MONTEIRO ALVES COSTA

Dissertação submetida para satisfação parcial dos requisitos do grau de
MESTRE EM ENGENHARIA CIVIL — ESPECIALIZAÇÃO EM CONSTRUÇÕES

FEVEREIRO DE 2013

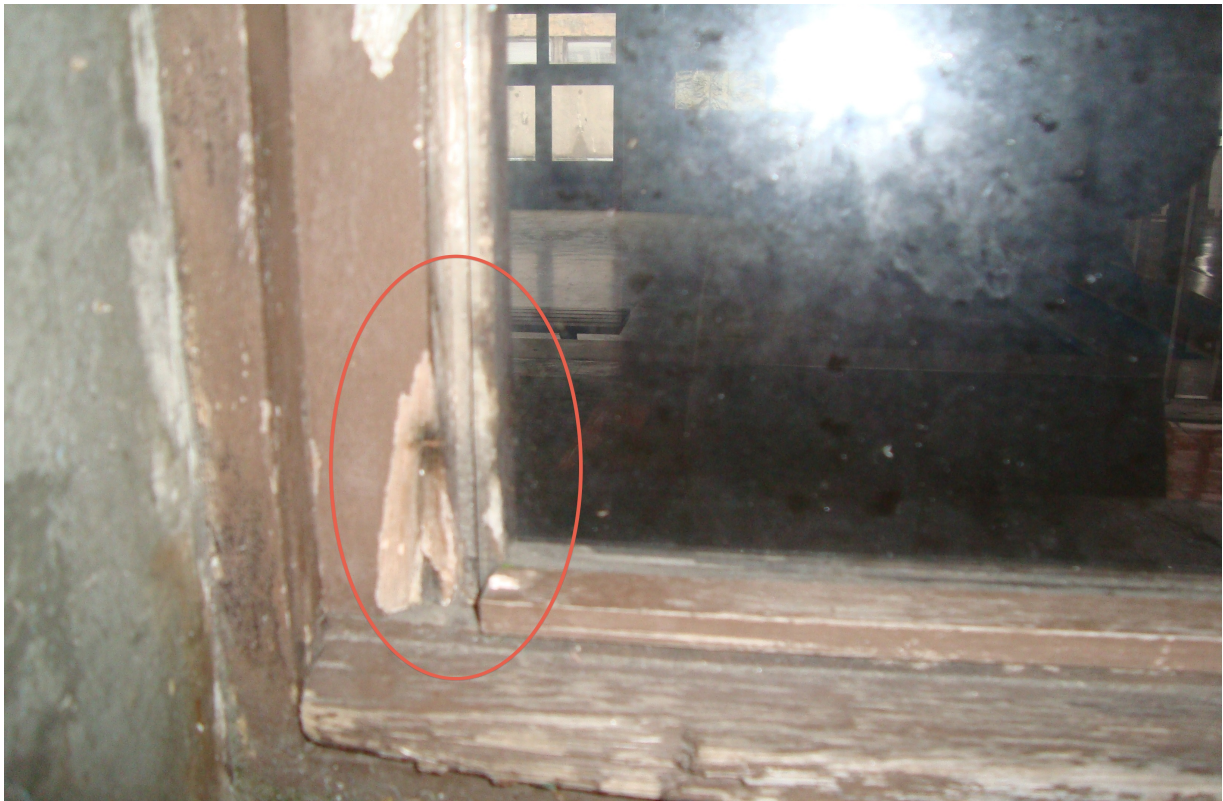
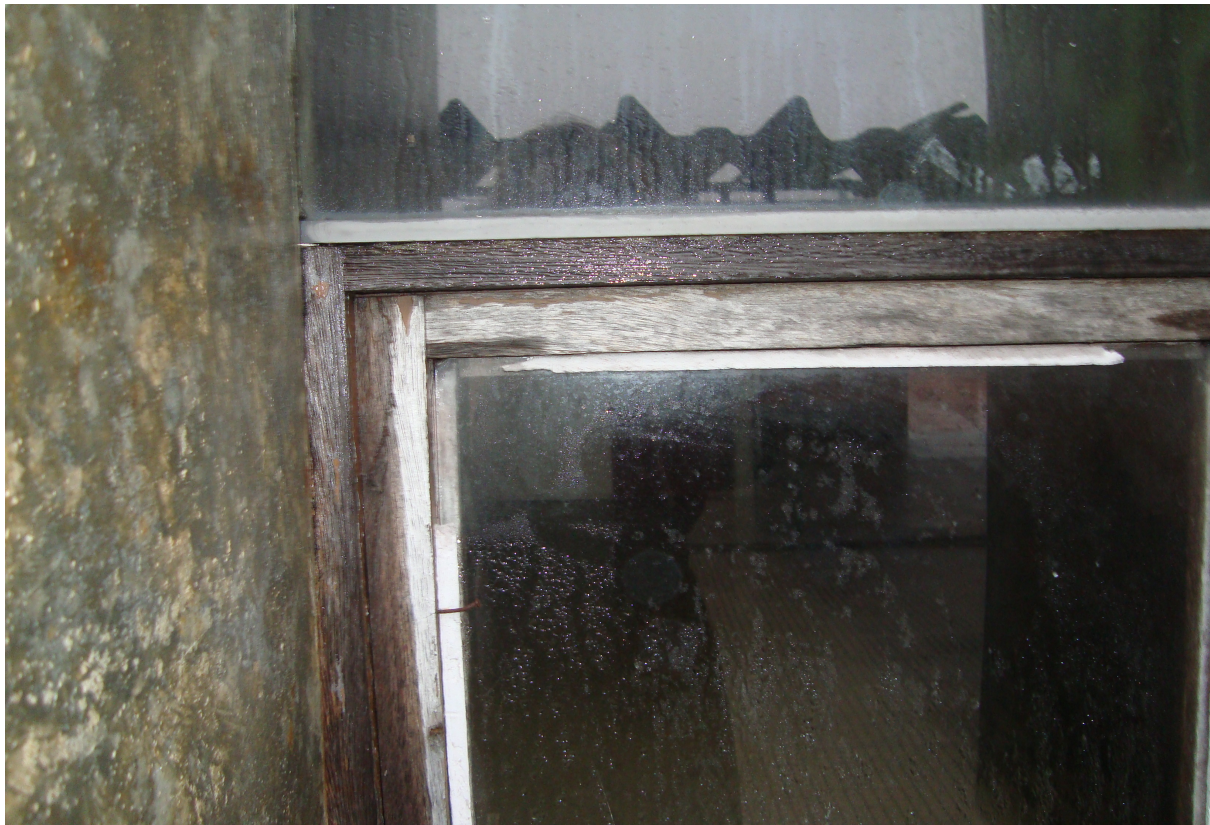
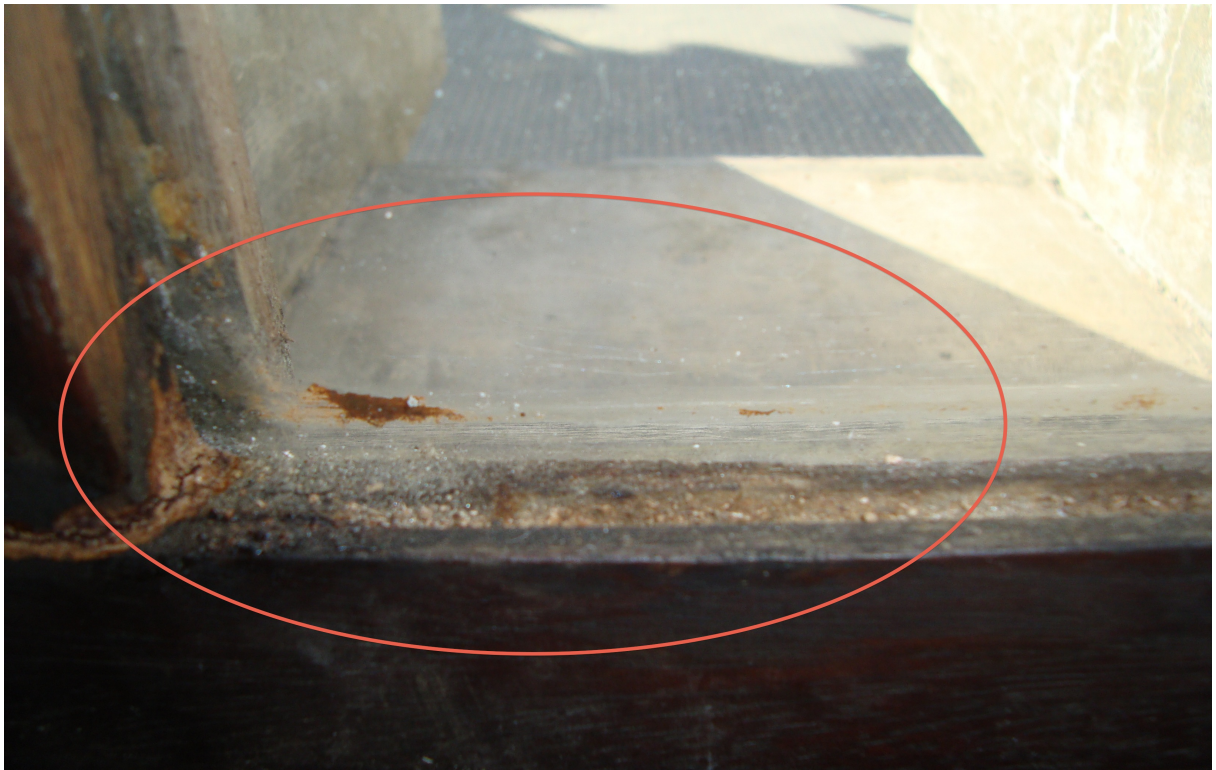
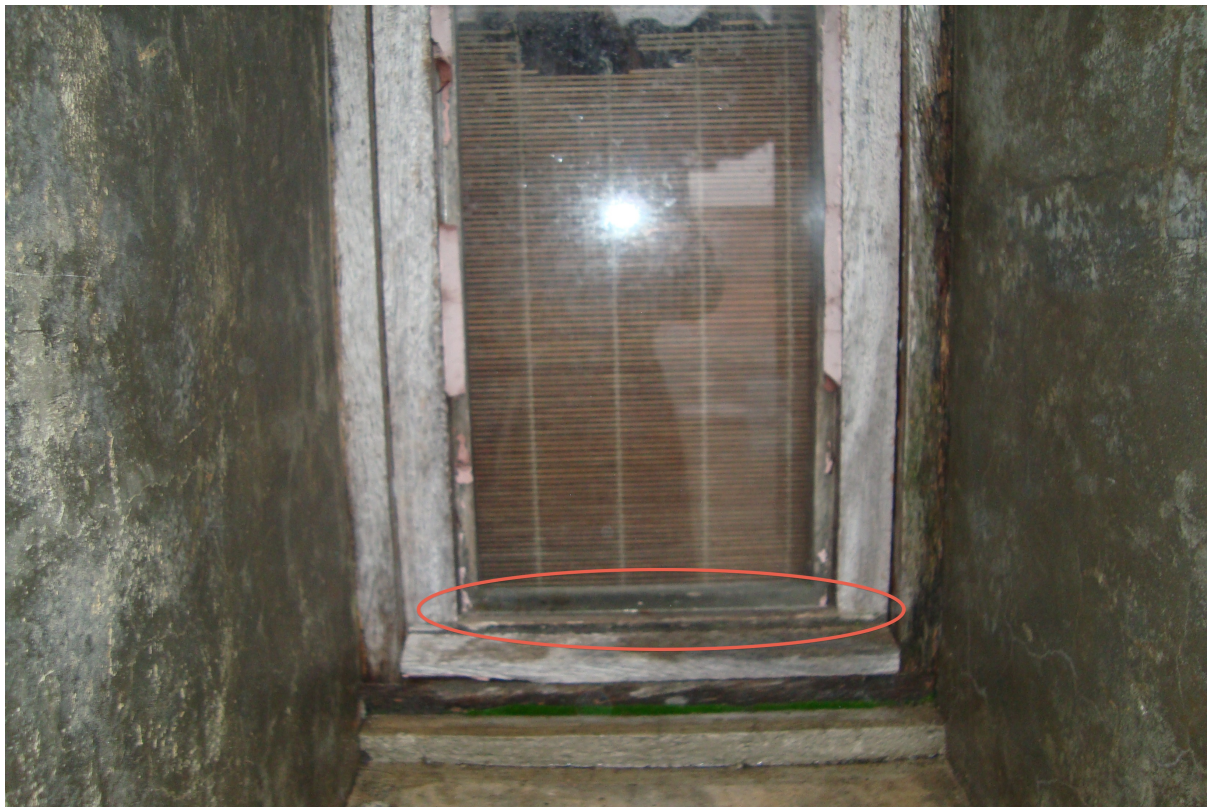
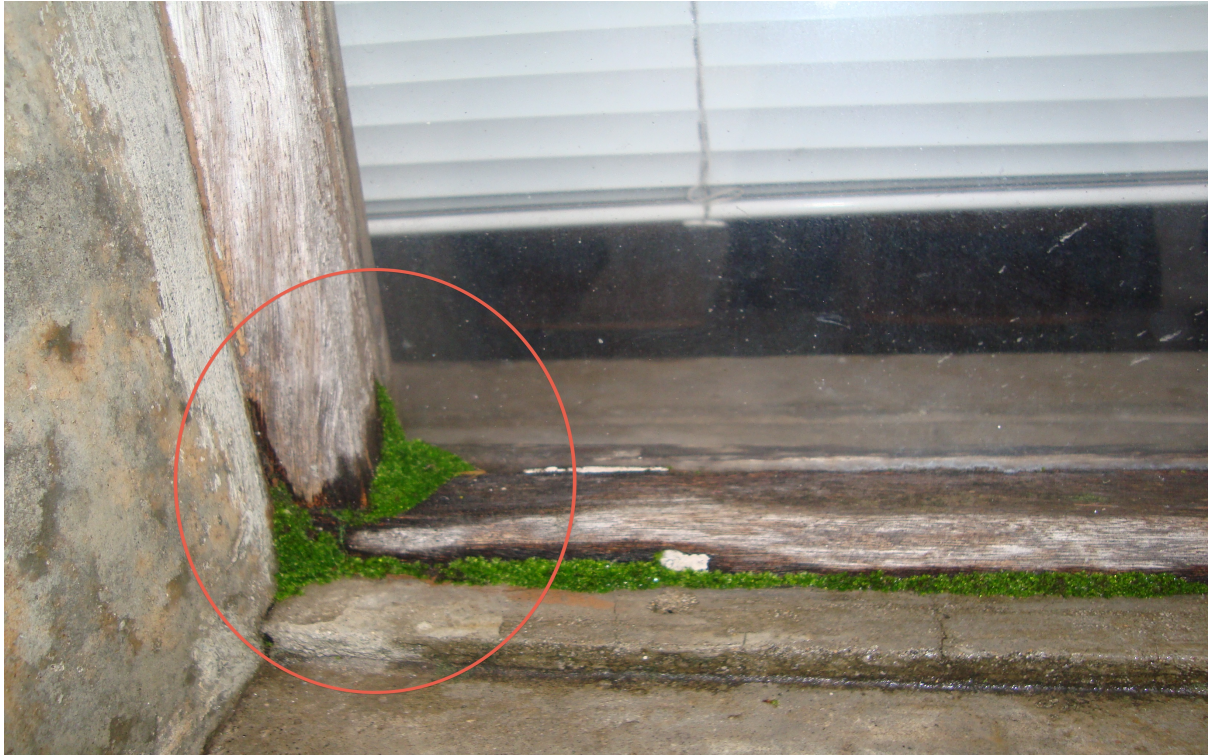
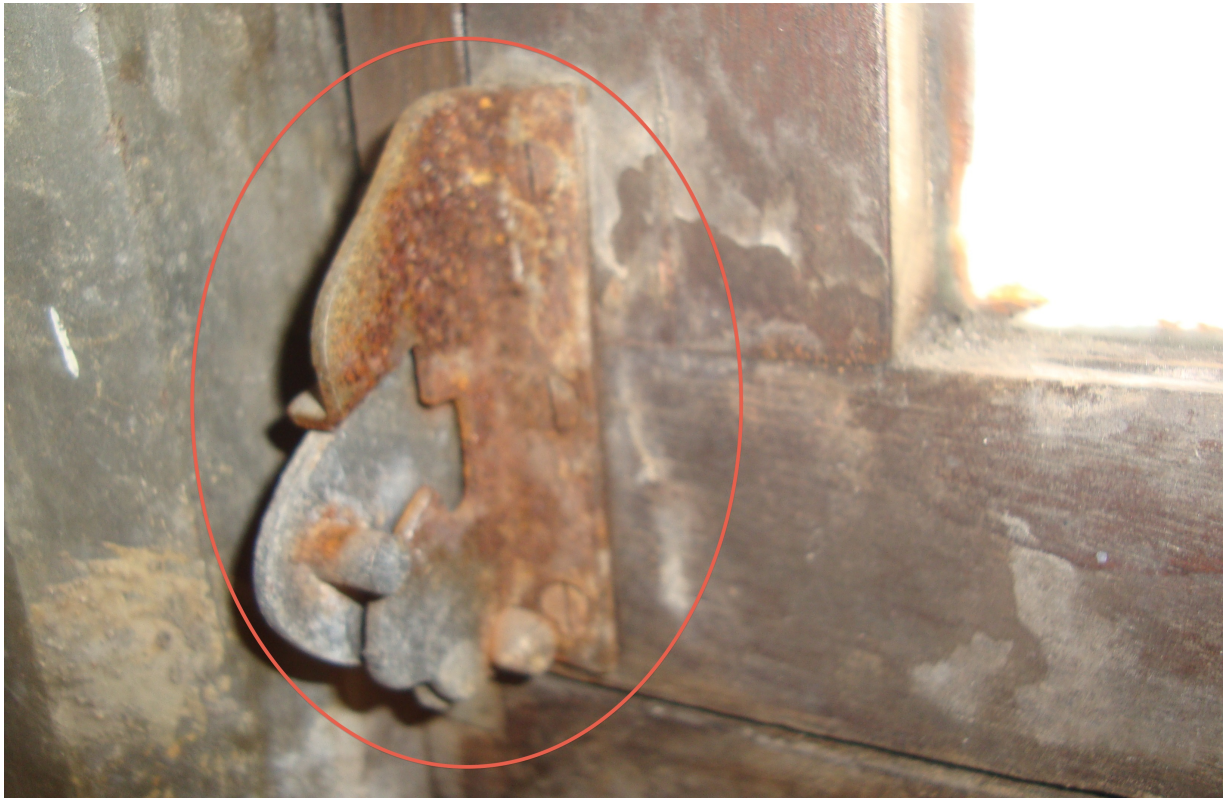
Registro Fotográfico

- ☐ Muito Bom ($CD = [0 ; 0,5[$)
- ☐ Bom ($CD = [0,5 ; 1,5[$)
- ☐ Razoável ($CD = [1,5 ; 2,5[$)
- ☒ Mau ($CD = [2,5 ; 3,5[$)
- ☐ Péssimo ($CD = [3,5 ; 4,0]$)

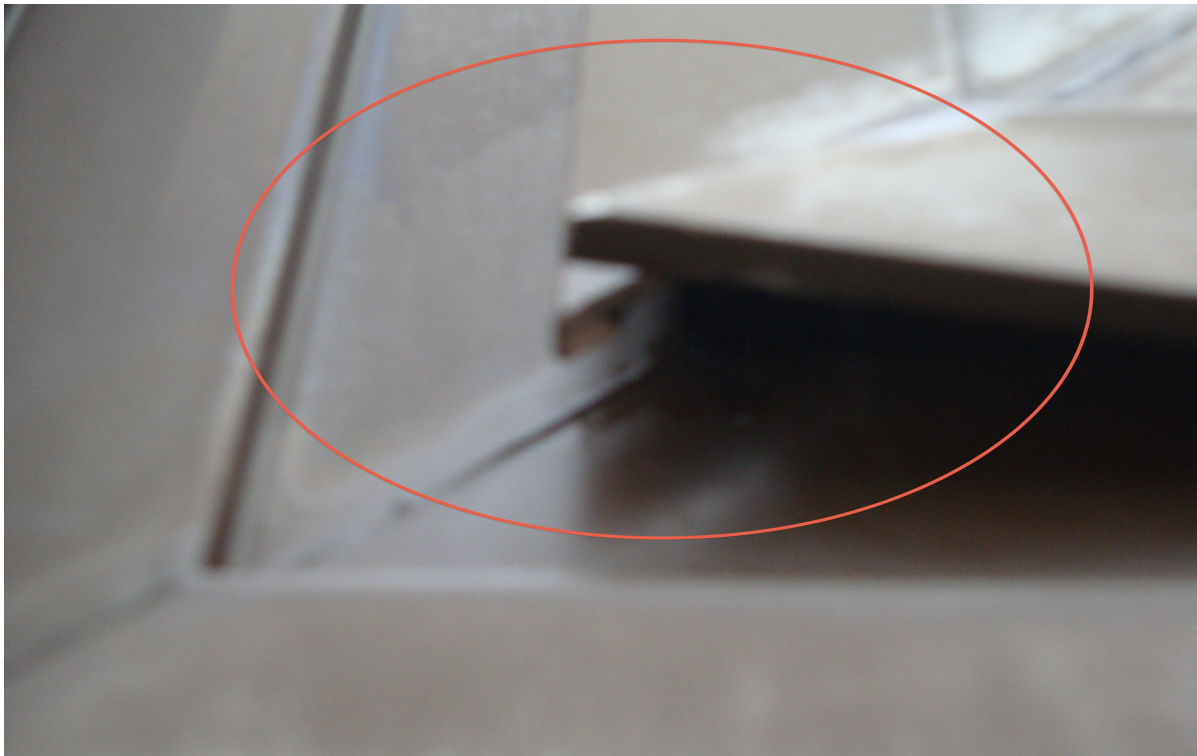
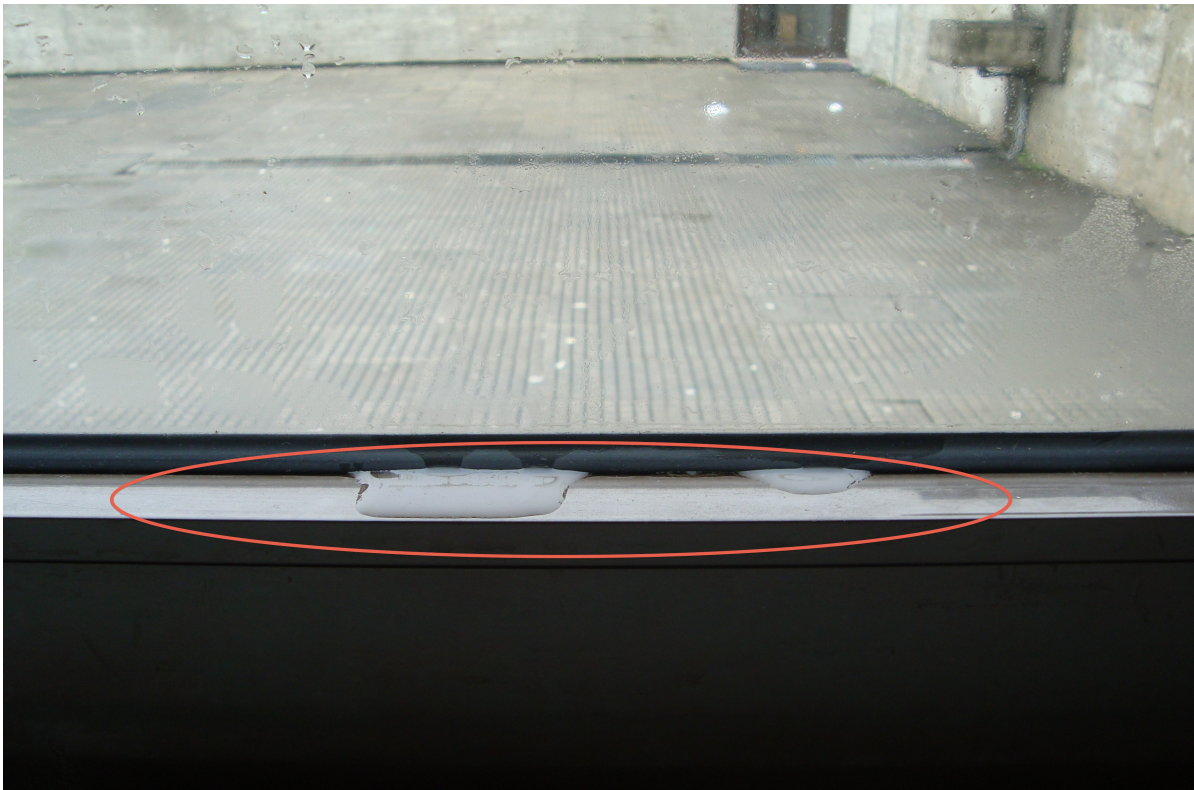
Registro Fotográfico

- ☐ Muito Bom ($CD = [0 ; 0,5[$)
- ☐ Bom ($CD = [0,5 ; 1,5[$)
- ☐ Razoável ($CD = [1,5 ; 2,5[$)
- ☒ Mau ($CD = [2,5 ; 3,5[$)
- ☐ Péssimo ($CD = [3,5 ; 4,0]$)

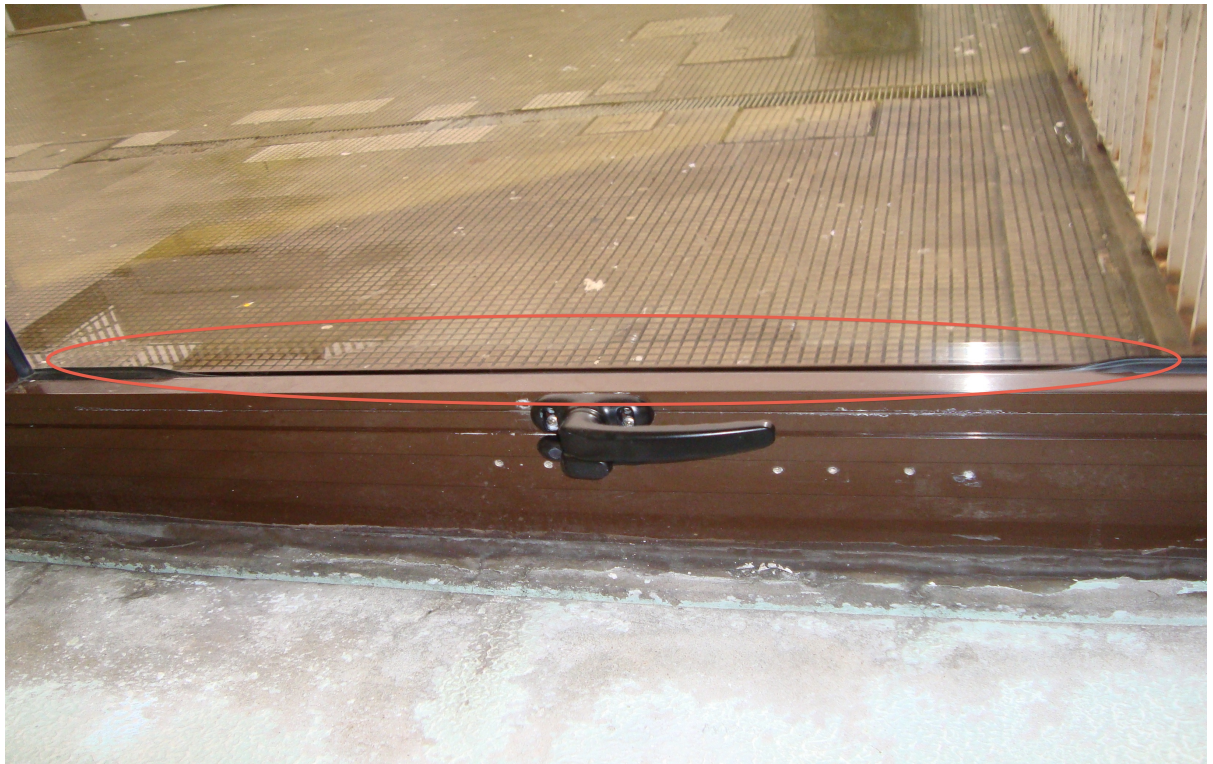
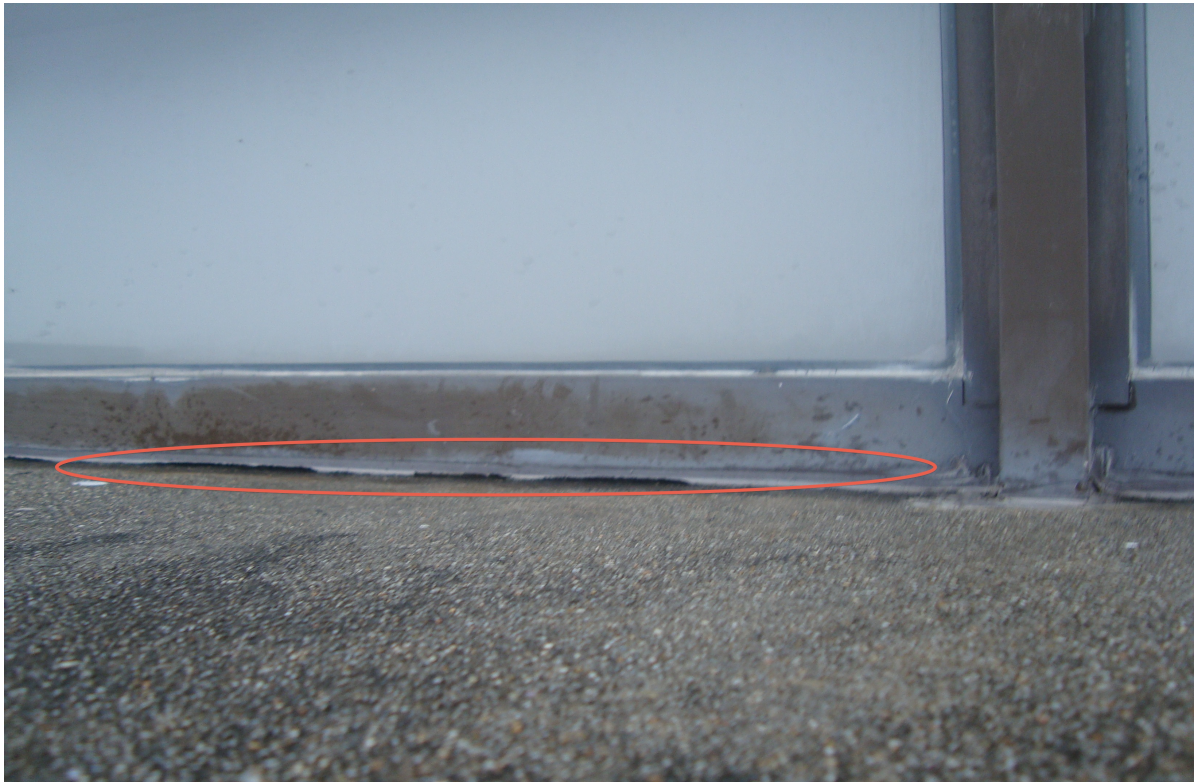
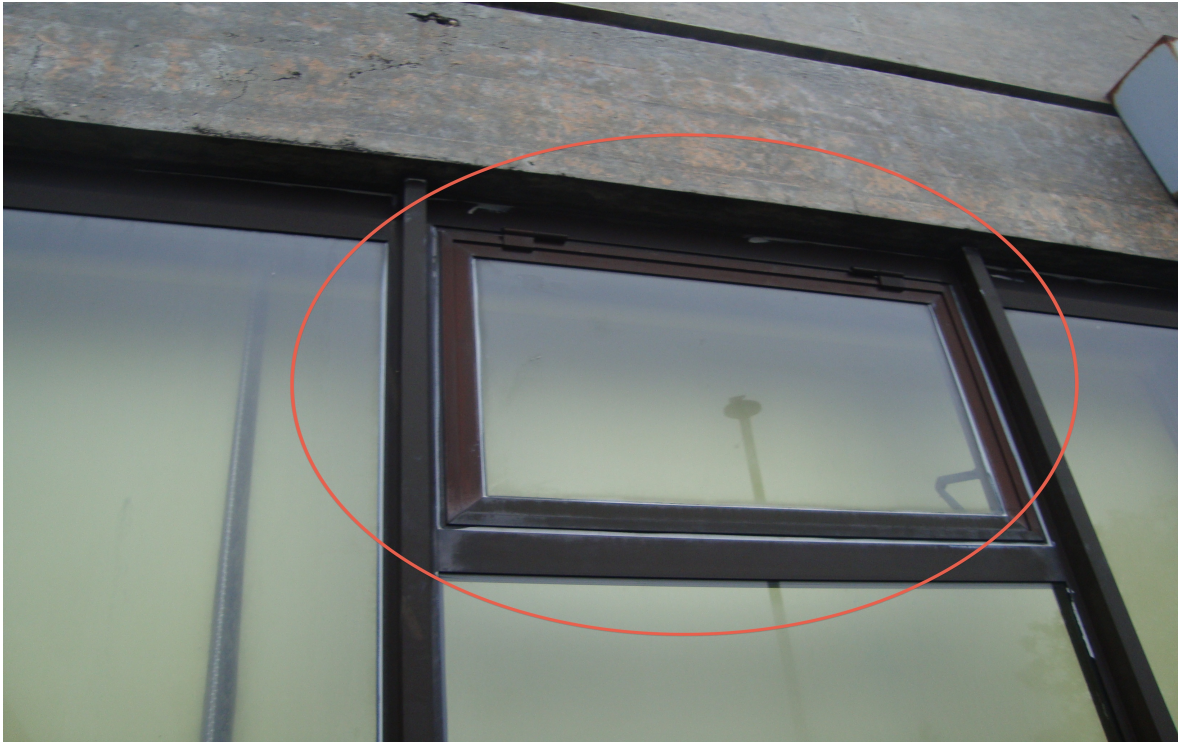
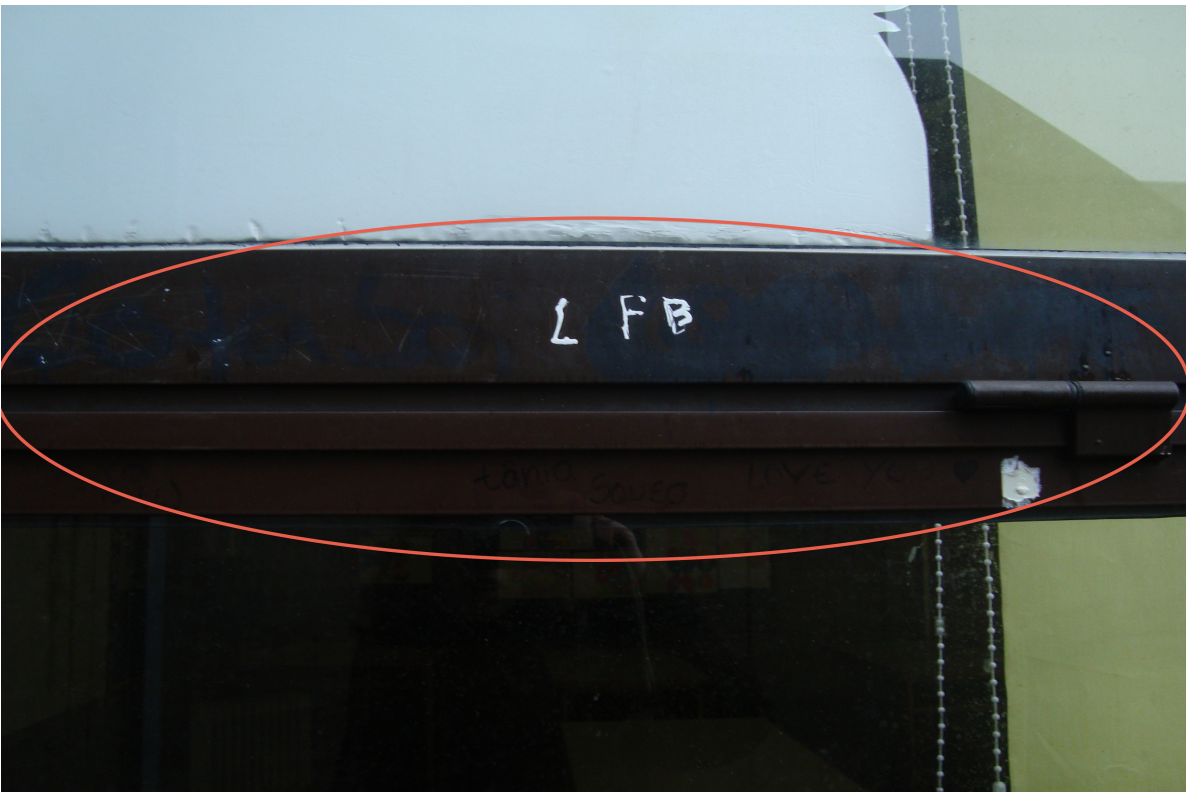
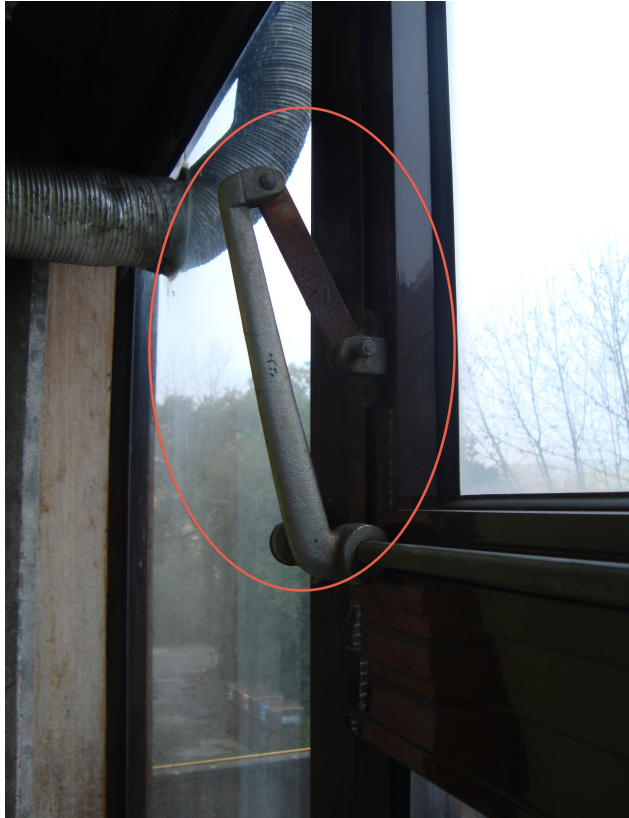
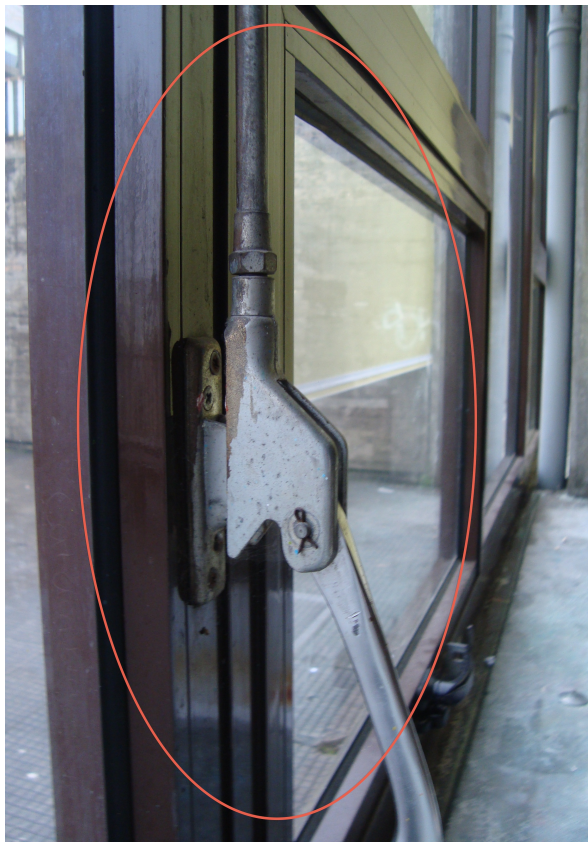
Estado de Deterioração	
4	<input type="checkbox"/> Inexistência de vedantes
2	<input checked="" type="checkbox"/> Vedantes deformados
0	<input type="checkbox"/> Vedantes em bom estado

Estado de Deterioração	
4	<input checked="" type="checkbox"/> Inexistência de vedantes
2	<input type="checkbox"/> Vedantes deformados
0	<input type="checkbox"/> Vedantes em bom estado

Possíveis Causas de Deterioração	
<input checked="" type="checkbox"/> Falta de manutenção	
<input type="checkbox"/> Utilização de materiais de baixa qualidade	
<input type="checkbox"/> Instalação incorreta da caixilharia	
<input type="checkbox"/> Manuseamento incorreto das partes móveis	
<input type="checkbox"/> Consideração incorreta da severidade do clima local	
<input type="checkbox"/> Envelhecimento natural	
Outro: _____

Estado de Deterioração	
4	<input type="checkbox"/> Caixilharia com revestimento/acabamento totalmente degradado
3	<input checked="" type="checkbox"/> Caixilharia com revestimento/acabamento parcialmente degradado
2	<input type="checkbox"/> Caixilharia com revestimento/acabamento com pequenos problemas, apenas necessita de limpeza
1	<input type="checkbox"/> Degradação dos elementos de contorno da caixilharia (ex: apainelados, peitoris, ombreiras)
0	<input type="checkbox"/> Revestimento/acabamento em bom estado

<i>Estado de Deterioração</i>	
4	<input type="checkbox"/> Caixilharia permite a entrada abundante de água da chuva
3	<input checked="" type="checkbox"/> Caixilharia permite a entrada pontual de água da chuva
0	<input type="checkbox"/> Caixilharia estanque à água
<i>Possíveis Causas de Deterioração</i>	
<input checked="" type="checkbox"/> Vedantes deformados <input type="checkbox"/> Furos de drenagem inexistentes ou mal posicionados <input type="checkbox"/> Inexistência de barreira exterior que limite o caudal de água infiltrado <input type="checkbox"/> Inexistência de câmara para recolha e drenagem de água entre as duas linhas de vedação <input type="checkbox"/> Utilização de um vedante de baixa permeabilidade ao ar na linha exterior de vedação <input checked="" type="checkbox"/> Ausência de pingadeira <input type="checkbox"/> Inexistência de lacrimais que evitem a progressão das gotas de água aderentes às superfícies <input type="checkbox"/> Utilização de aros incompletos <input type="checkbox"/> Juntas fixas abertas <input checked="" type="checkbox"/> Descontinuidade na linha de vedação entre o aro e o vão <input type="checkbox"/> Folga nas juntas dos bites <input type="checkbox"/> Interferência da folha com o aro <input checked="" type="checkbox"/> Consideração incorreta da agressividade do meio <input type="checkbox"/> Folga insuficiente entre o aro e o vão <input checked="" type="checkbox"/> Inexistência de vedantes <input checked="" type="checkbox"/> Falta de manutenção

Anomalia	Nota	Ponderação	Observação
Fratura de Vidros	0	5,0%	
Deformações	2	10,0%	
Condensações superficiais no exterior dos vidros	2	5,0%	
Condensações no interior dos vidros múltiplos	0	0,0%	
Degradação dos vedantes interiores	2	5,0%	
Degradação dos vedantes exteriores	2	5,0%	
Degradação dos vedantes das partes móveis	4	5,0%	
Degradação dos revestimentos/acabamentos	3	15,0%	
Degradação das dobradiças	1	5,0%	
Degradação dos mecanismos de abertura e fecho	1	5,0%	
Elevada permeabilidade ao ar	3	20,0%	
Perda de estanquidade à água	3	20,0%	
Factor de majoração = 0			
Coeficiente de Deterioração (CD) = 2,5 Coeficiente de Deterioração Majorado = 2,5			
Nota 1: no caso de o vidro ser simples, substituir a ponderação de 10% na anomalia "condensações no interior dos vidros múltiplos" por 0 e atribuir 20% nas anomalias "Elevada permeabilidade ao ar" e "Perda de estanquidade à água"			
Nota 2: Quando "majorar", independentemente de uma ou mais vezes, o coeficiente de deterioração é majorado em 2 pontos. Sendo necessária uma intervenção imediata.
